El edificio chileno y la convención sismorresistente

The Chilean Building and the Earthquake-Proof Building Standards

Marco Barrientos

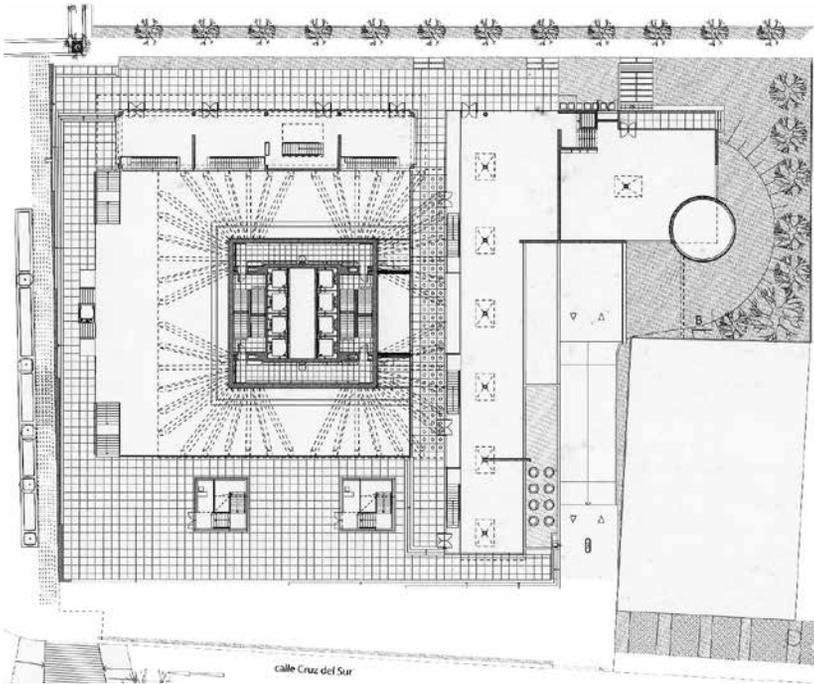
Figura 2: Edificio Cruz del Sur (Luis Izquierdo, Antonia Lehmann Arquitectos, Santiago, 2008-2009). Planta baja nivel + - 0.0.
 Figure 2: Cruz del Sur Building (Luis Izquierdo, Antonia Lehmann Arquitectos, Santiago, 2008-2009). Ground floor level + - 0.

El primer caso corresponde al edificio de oficinas Cruz del Sur (Izquierdo Lehmann Arquitectos, 2009). En este se desarrolla una solución arquitectónico-estructural que hace del objeto construido un medio de expresión que da cuenta de la transferencia de las cargas gravitacionales del edificio (Izquierdo, 2012), a través de un trapecio invertido (Figura 1). El edificio es monolítico y está compuesto por un núcleo vertical de muros dobles paralelos (Figura 2), marcos perimetrales que configuran las fachada y losas por cada piso. A su vez, el sistema porticado se despliega de manera exenta a los planos de cerramiento, actuando de manera autónoma y haciendo de la grilla estructural un elemento que define plásticamente el volumen (Izquierdo, 2012). La regularidad de las continuidades de los elementos estructurales exteriores se ve extremada en la planta baja, donde se ha prescindido de todo apoyo perimetral. Así, el núcleo central se constituye en la columna vertebral del cuerpo, en la medida que atraviesa todos los niveles mientras recibe las cargas de los planos inclinados de fachada mediante una red de vigas ramificadas que convergen en nodos estructurales alojados en los muros (Figuras 1, 2 y 3). Además del carácter monolítico, la pieza establece un orden regido por dos sistemas de soporte que, combinados, posibilitan la existencia de plantas libres (solución al requerimiento programático). Las exigencias estructurales en este caso acusan una doble dimensión. Por un lado, soportar las tensiones internas del edificio (masa y peso propios, deformaciones, uniones); y por otro, oponer resistencia a los efectos sísmicos en función de los rangos establecidos en la norma. Difiere este caso del modelo de estructuración chileno no

tanto en la densidad de los muros, sino en su forma de distribución. En efecto, en lugar de asegurar una distribución que cubra buena parte de la planta en cada nivel, se optó por concentrarlos, sin por ello disminuir su estabilidad ni afectar su desempeño sismorresistente, pero obteniendo a cambio una obra singular que reinterpreta la idea matriz del *edificio chileno* sustentado en la prevalencia de paramentos murarios.

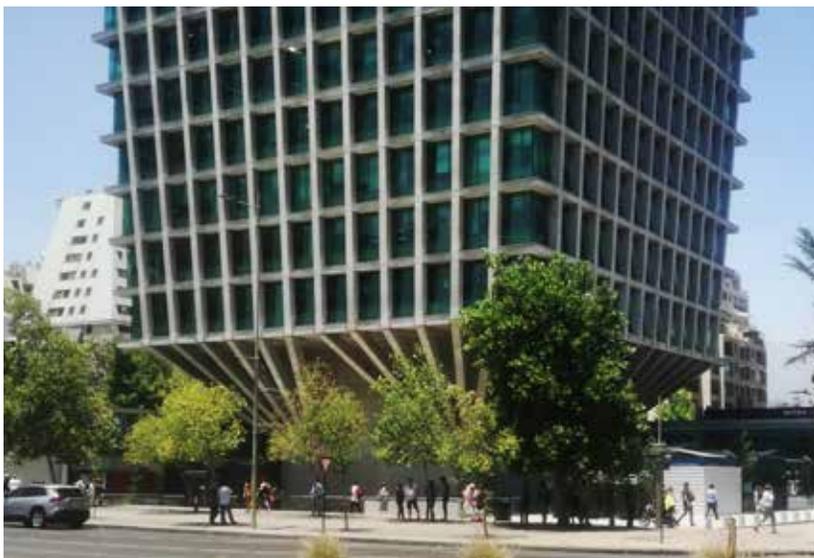
Figura 3: Edificio Cruz del Sur (Luis Izquierdo, Antonia Lehmann Arquitectos, Santiago, 2008-2009), detalle núcleo nivel planta baja. Fotografía: Marco Barrientos.
 Figure 3: Cruz del Sur Building (Luis Izquierdo, Antonia Lehmann Arquitectos, Santiago, 2008-2009). Ground floor core detail. Photograph: Marco Barrientos.

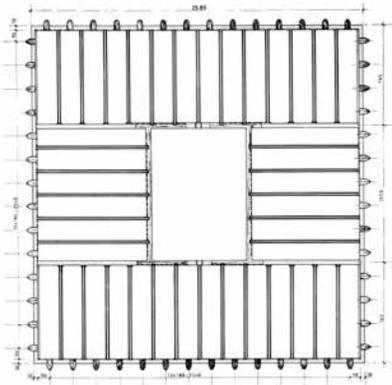
Figura 4: Torre Centro Santa María (Sergio Alemparte, Ernesto Barreda, Manuel Wedeles, Carlos A. Cruz, Jorge Claude, José Manuel Figueroa, Arquitectos, Santiago, 1978). Planta estructura de cielos piso tipo 2° al 5°. Dibujo: Autor desconocido. Fuente: Monge, Moroni y García, *Edificios de hormigón armado*, p. 117.
 Figure 4: Centro Torre Santa María Building (Sergio Alemparte, Ernesto Barreda, Manuel Wedeles, Carlos A. Cruz, Jorge Claude, José Manuel Figueroa, Arquitectos, Santiago, 1978). Typical floor 2nd to 5th level ceiling structure plan. Drawing: Unknown author. Source: Monge, Moroni, and García, *Edificios de hormigón armado*, p. 117.

Una variante distinta del edificio en altura que avanzó en esta misma línea es la torre Centro Santa María (Alemparte y Barreda Arquitectos), proyectada y construida entre 1978 y 1980. Flanqueada por los faldeos del parque Metropolitano y el río Mapocho, el volumen se resuelve en un prisma vertical de planta cuadrada (25,8 m por lado), puro, regular y sin discontinuidades en sus 30 pisos. Supeditada al esquema estructural de edificio tipo “tubo en tubo” (S. Arias, 1985), la torre estableció una resolución formal fundada en el uso combinado de muros y pilares de hormigón armado en obra, y losetas y viguetas prefabricadas (Monge et al., 1986). Se contemplaron además marcos de acero confinados a la planta baja para evitar «vigas de mucha altura sobre los vanos anchos de los accesos (...) [y cuyos pilares] se apoyan en los muros del primer subterráneo» (Monge et al., 1986, p. 115). La particularidad del caso se resuelve en una variante del tradicional pórtico rígido, la que permitió la caracterización exterior del edificio y la generación de plantas libres. Dicha variante consistió en desaplomar los pilares y las vigas, desplazando estas últimas hacia el interior de modo que, antecedidas por el cerramiento vidriado, resultan invisibles desde el exterior. De este modo, se exhiben al exterior las estrías verticales que conforman la secuencia de pilares (en primer plano) y cerramiento de cristal (en segundo). Esta estrategia arquitectónica y estructural posibilitó acentuar la altura y la pureza geométrica del edificio (Figuras 4 y 5), así como desplazar la interpretación del esquema del *edificio chileno* hacia uno de los problemas arquitectónicos endémicos en el medio local: la esbeltez de la edificación y sus componentes estructurales.

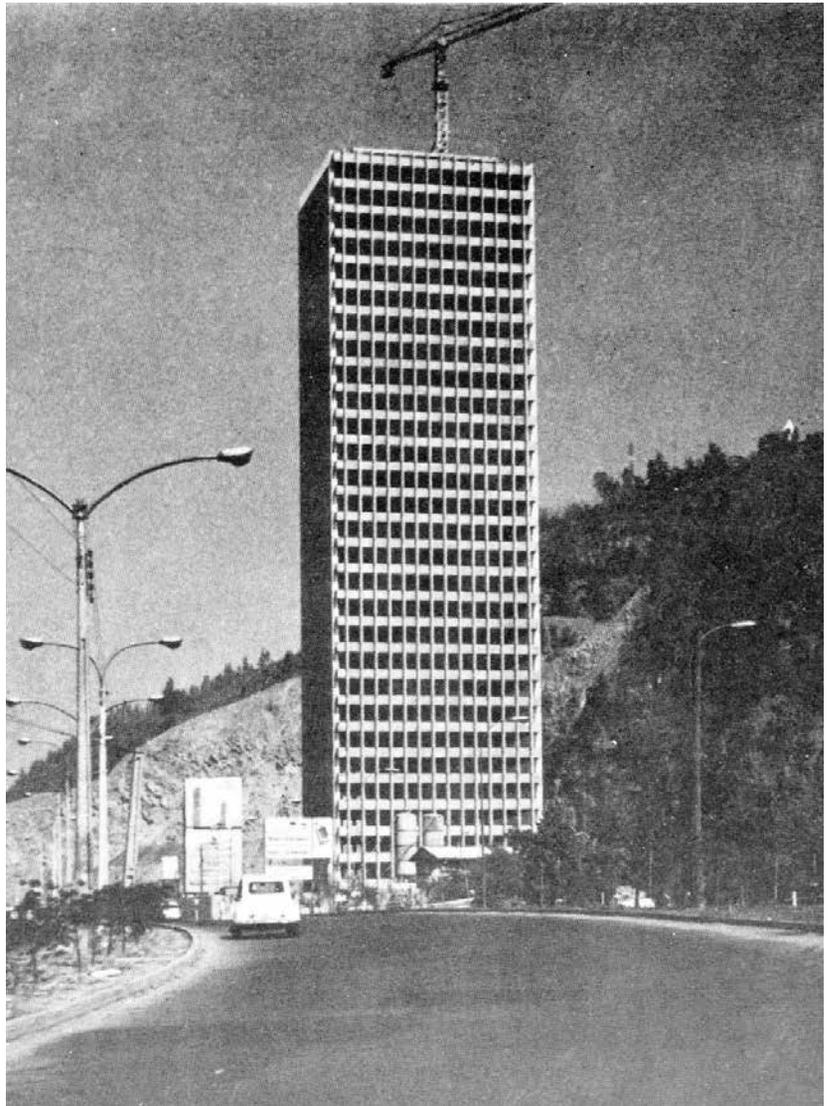
Figura 5: Torre Centro Santa María (Sergio Alemparte, Ernesto Barreda, Manuel Wedeles, Carlos A. Cruz, Jorge Claude, José Manuel Figueroa, Arquitectos, Santiago, 1978). Torre en proceso de construcción, vista hacia el poniente, c. 1878. Fotografía: Autor desconocido. Fuente: Revista AUCA n.º 34, junio 1978, p. 89.
 Figure 5: Centro Torre Santa María Building (Sergio Alemparte, Ernesto Barreda, Manuel Wedeles, Carlos A. Cruz, Jorge Claude, José Manuel Figueroa, Arquitectos, Santiago, 1978). The tower construction process, view towards the West, c. 1878. Photograph: Unknown author. Source: Revista AUCA N° 34, June 1978, p. 89.
